Kohde: Hallikeskus
Hallikatu
33100 Tampere

Sisäpuoliset runkolinjat

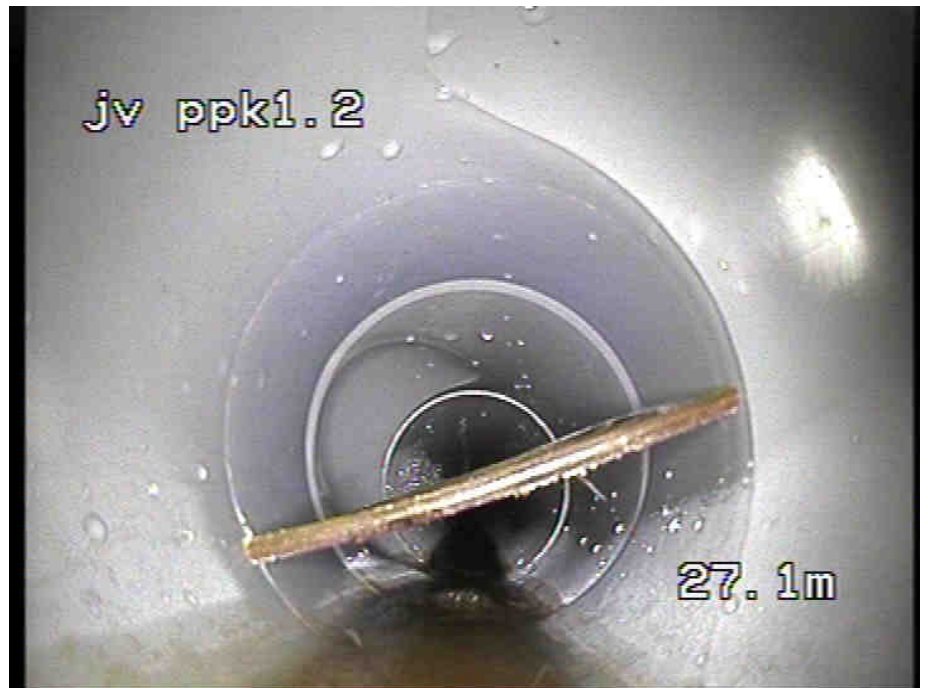
Syötöt: 2. JV PPK 1.2, myötävirtaan, n. 27m kohdalla havaittu vanerin pala, **kts. Kuva 1** viemäriinjassa joka työnnetty seuraavaan PPK:n kohdalle. Suositellaan vanerin poisto viemäristä.

Kuva 1, 2. JV PPK 1.2, myötävirtaan, n. 27m kohdalla havaittu vanerin pala poikittain V110-viemärissä. Suositellaan vanerin poisto viemäristä.

Suosittelaa vanerien- sekä havaittujen rakennusjätteiden tms. poisto viemäristä. Sekä kaikkien PPK-korkkien toimivuuden tarkastus ja uusiminen tarvittaessa.

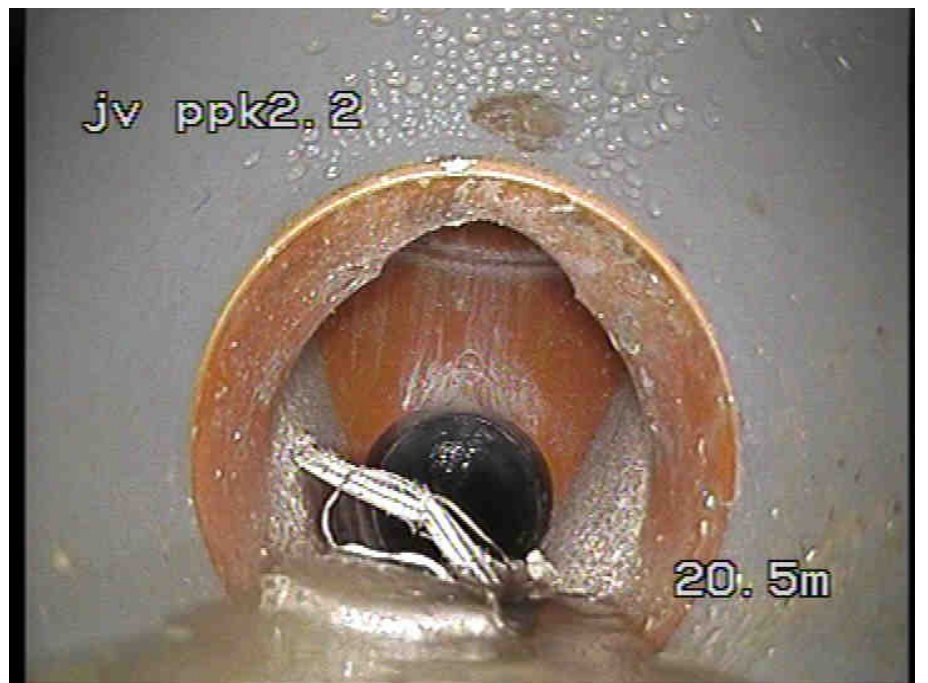
9. JV PPK 2.2, myötävirtaan n. 20,5m kohdalla havaittu vanerin pala, sekä rakennusjätettä, **kts. Kuva 2**. Suositellaan imu / huuhtelu kohdalle.

Kuva 2, JV PPK 2.2, myötävirtaan n. 20,5m kohdalla havaittu vanerin pala, sekä rakennusjätettä, suositellaan imu / huuhtelu.

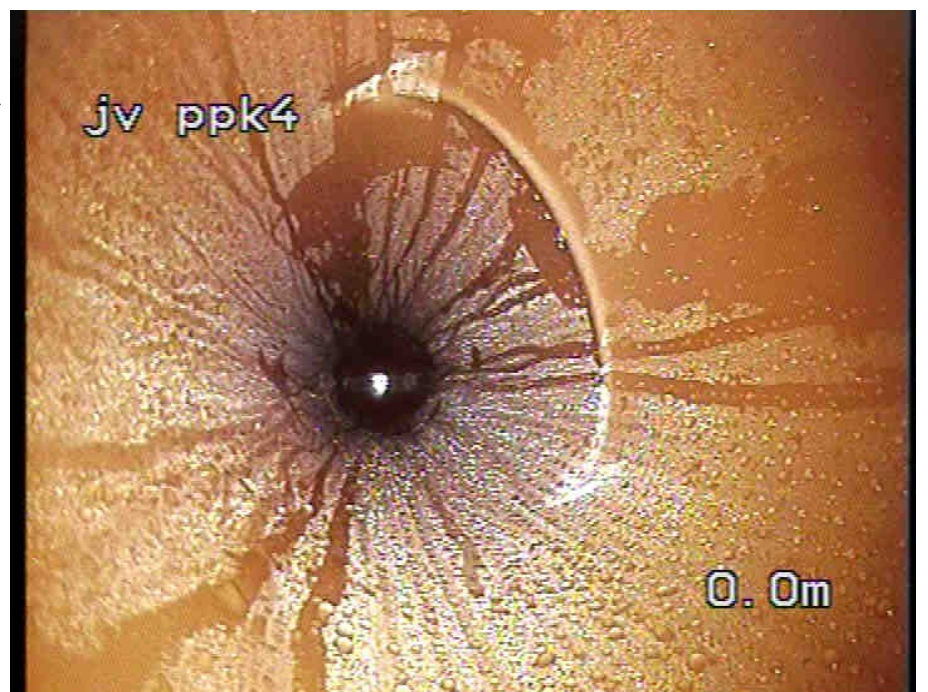
PPK 4 pystyputkessa muodonmuutos, putkessa painuma sisälle päin, **kts. Kuva 3**, mutta on ehjä.

Kuva 3, PPK 4 pystyputkessa muodonmuutos, putkessa painuma sisälle päin joka muodostaa vaalean raidan. Putki on kuitenkin ehjä.

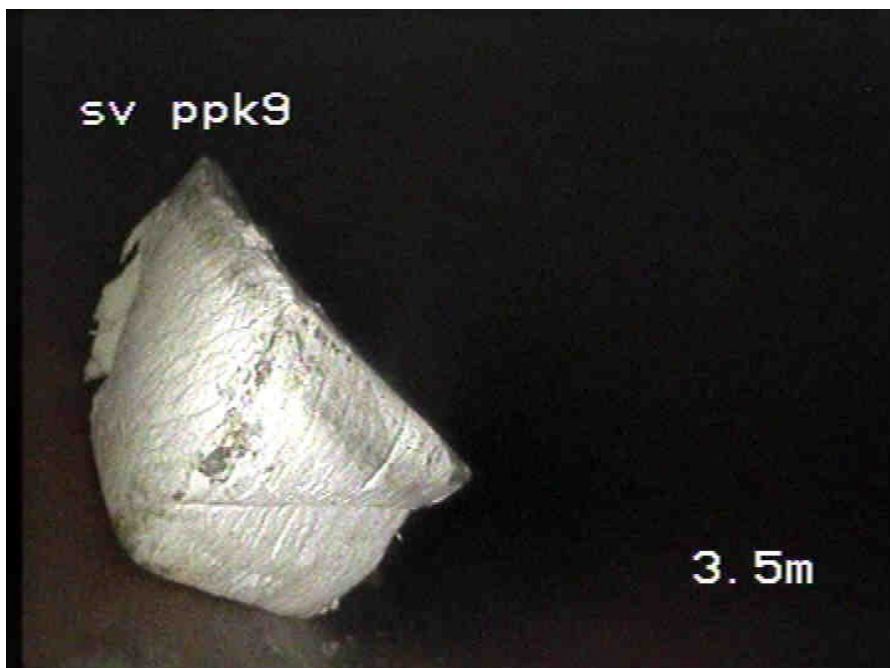
21. SV PPK9, myötävirtaan n. 3,5m kohdalla uretaanin pala tms., **kts. Kuva 4**. Suositellaan uretaaninpalan poisto viemäristä.

Kuva 7, SV PPK9, myötävirtaan n. 3,5m kohdalla uretaanin pala tms. Suositellan uretaaninpalan poisto viemäristä.

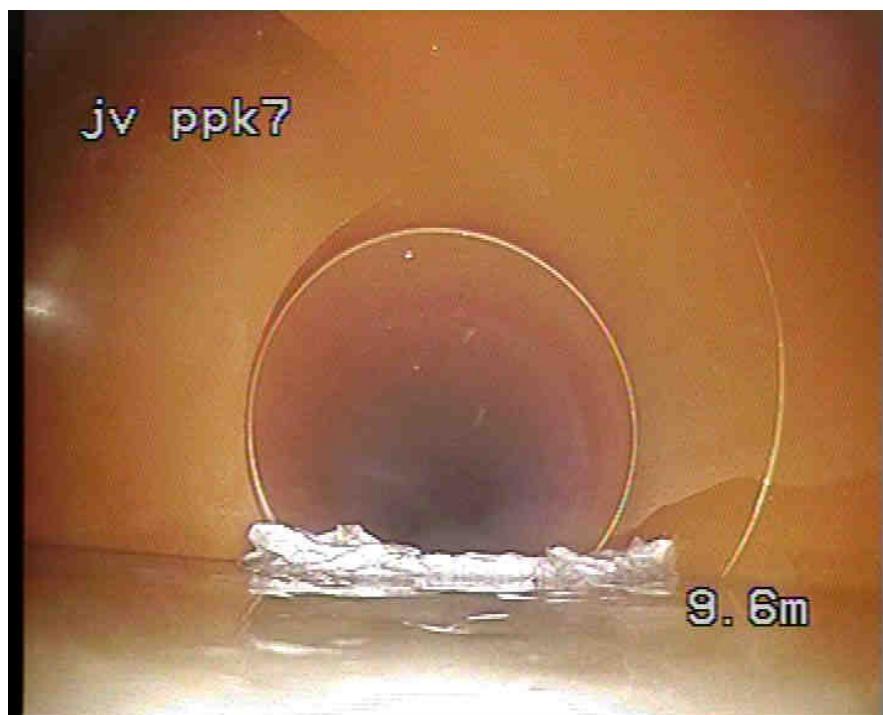
23. JV PPK 7, myötävirtaan n. 9,6m kohdalla paperi padottaa hieman viemäriin, **kts. Kuva 5**. Putken täyttöaste n. 5-10%.

Kuva 8, JV PPK 7, myötävirtaan n. 9,6m kohdalla paperi tms. padottaa vettä viemäriässä. Putken täyttöaste n. 5-10%.
